PORTO COMMERCIALE / MOLO PONENTE / BANCHINA GALLEGGIANTE (PONTONE)

SPECIFICA TECNICA PER LE ATTIVITA' DI VERIFICA STRUTTURALE

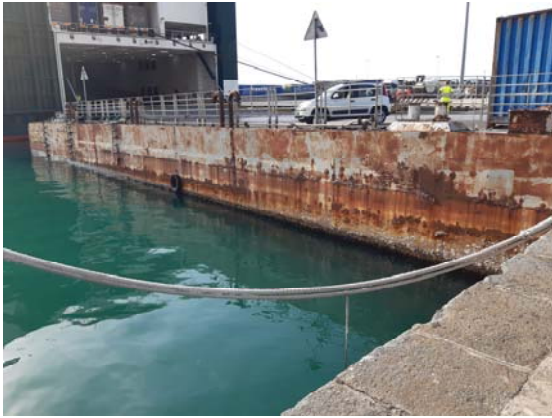
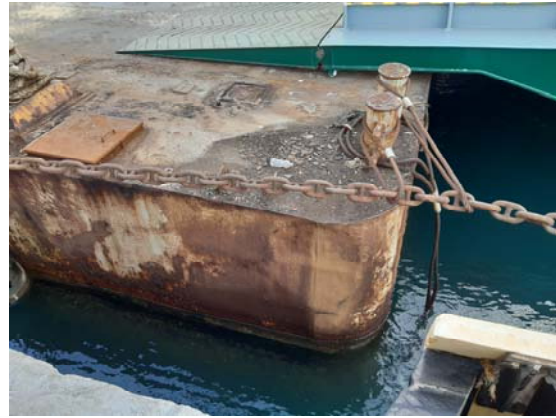
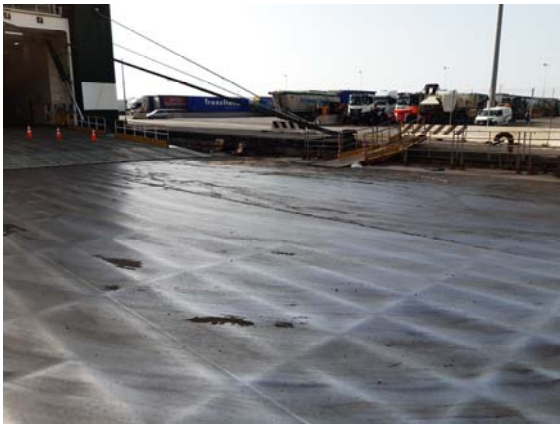
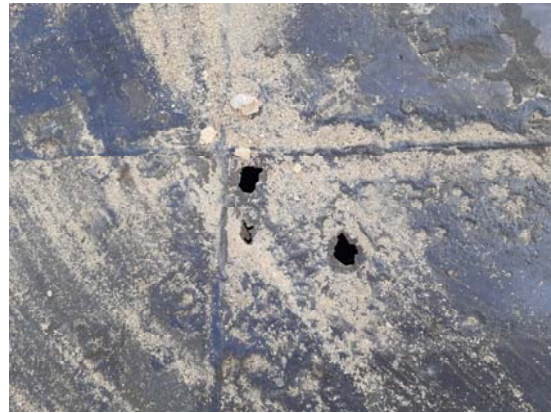
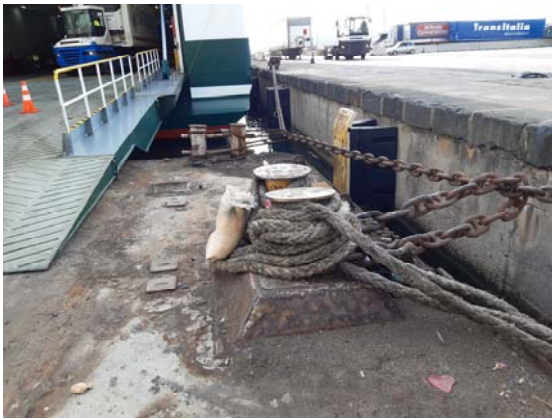
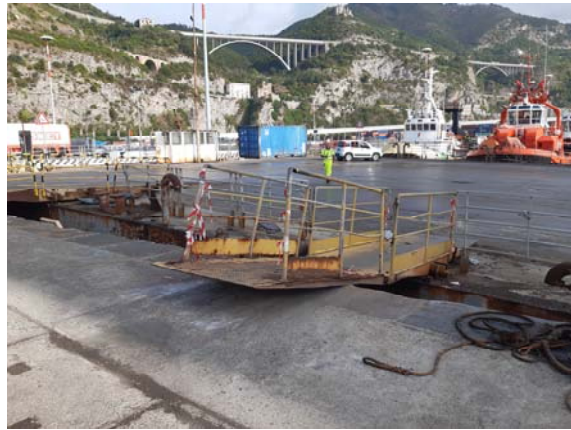
Dall'esame a "vista" si è riscontrato il complessivo degrado superficiale della struttura metallica con presenza di corrosione, buche sul piano di coperta, bugne sulle fiancate, arredi di banchina divelti e/o corrosi, passi d'uomo corrosi, rampa di imbarco carrabile basculante con lamiere superiori in pessime condizioni ed ultimo, ma non ultimo, un evidente inclinamento del piano di banchina verso prua (lato mare);
