AUTORITÀ DI SISTEMA PORTUALE  
 DEL MAR TIRRENO CENTRALE  
 NAPOLI - SALERNO - CASTELLAMMARE DI STABIA

**“Affidamento del servizio inerente l’individuazione di amianto, campionatura, analisi, valutazione del rischio, predisposizione di programmi di controllo e manutenzione relativamente agli edifici e/o manufatti ricadenti nel circondario di competenza dell’Autorità di Sistema Portuale del Mar Tirreno Centrale (porti di Napoli, Salerno e Castellammare di Stabia)”**

## **RELAZIONE FINALE CENSIMENTO e MAPPATURA - PORTO DI SALERNO**

(ai sensi del D.M. 6/09/94, L. 257/92, D.LGS. 81/08, Normativa UNI11870 del luglio 2022)

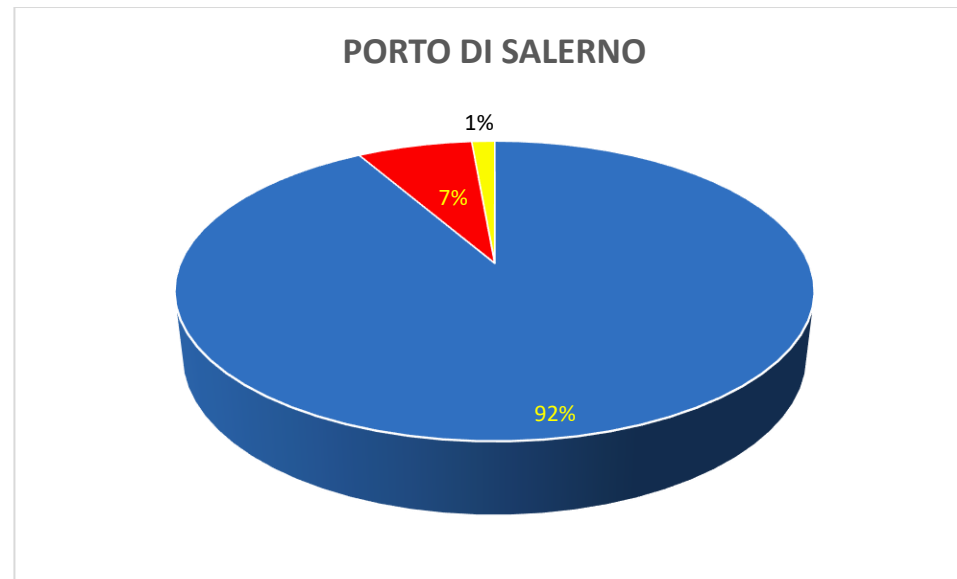
<b>LEGENDA</b>	
<b>ROSSO</b>	Edifici con presenza di MCA
<b>BLU</b>	Edifici con assenza di MCA a vista e/o accessibili
<b>GIALLO</b>	Edifici non ispezionati o ispezionati in parte per assenza condizioni di sicurezza e agibilità.
