SALERNO PORTA OVEST 1° STRALCIO – 2° LOTTO

PROGETTO ESECUTIVO

RELAZIONE DESCRITTIVA IMBOCCO SAN LEO
E POSEIDON

ELABORATO
T00_GE00_GEN_RE03_C

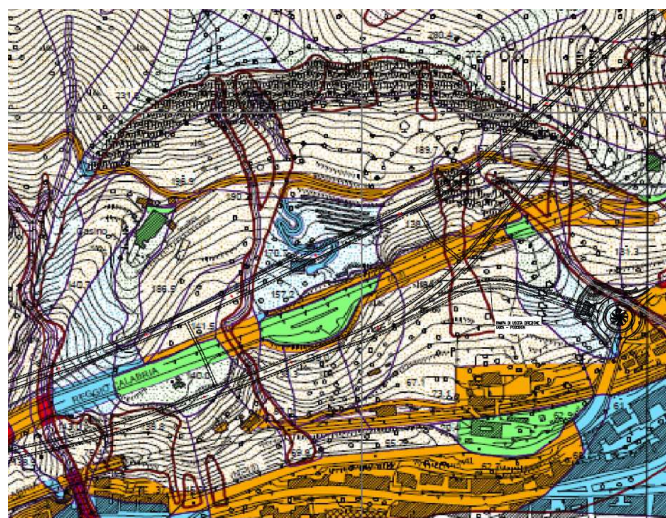
Figura 9.1: Stralcio della tavola del PSAI F_RIS_467091
